**PROYECTO DE IMPLEMENTACIÓN DE PROGRAMAS DE EVALUACIÓN Y
REDUCCIÓN DE PÉRDIDAS EN EL SISTEMA DE ABASTECIMIENTO DE AGUA
POTABLE EN LA EPS EMAPA SAN MARTÍN S.A.**

TESIS
PRESENTADA PARA OPTAR EL TÍTULO PROFESIONAL DE
INGENIERO CIVIL

UNIVERSIDAD NACIONAL DE SAN MARTÍN - TARAPOTO
FACULTAD DE INGENIERÍA CIVIL Y ARQUITECTURA
ESCUELA PROFESIONAL DE INGENIERÍA CIVIL

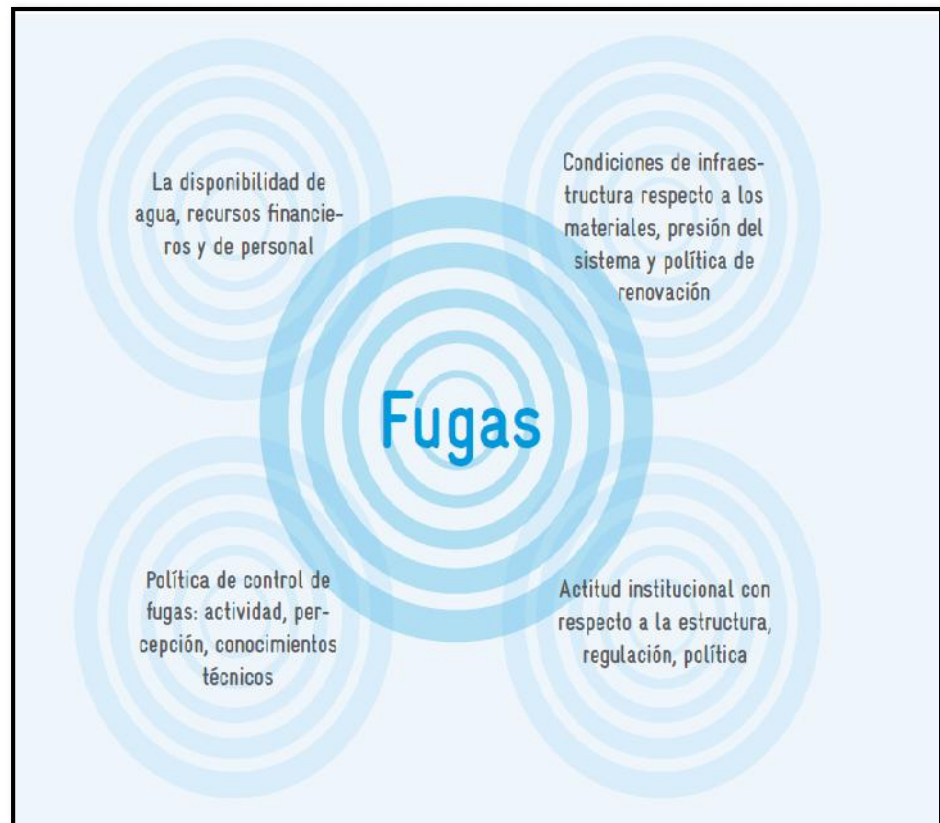
Figura N° 2.4: Factores clave que influyen las fugas.

Farley, M.¹¹, en su artículo académico “Gestión y control de fugas”, menciona que las pérdidas de agua ocurren en toda Red de Distribución de Agua (RDA) en el mundo. Por razones económicas y técnicas se tiene que aceptar que las pérdidas físicas de agua no pueden eliminarse por completo. No obstante, ha habido un gran incremento en el conocimiento y desarrollo de equipo de última generación, lo que nos permite manejar las pérdidas de agua dentro de límites económicos. Dentro de ella podemos identificar cuatro factores claves que influyen el grado de fugas dentro de la red de tuberías de una empresa de agua. Estos cuatro factores se muestran en la *Figura N° 2.4*.

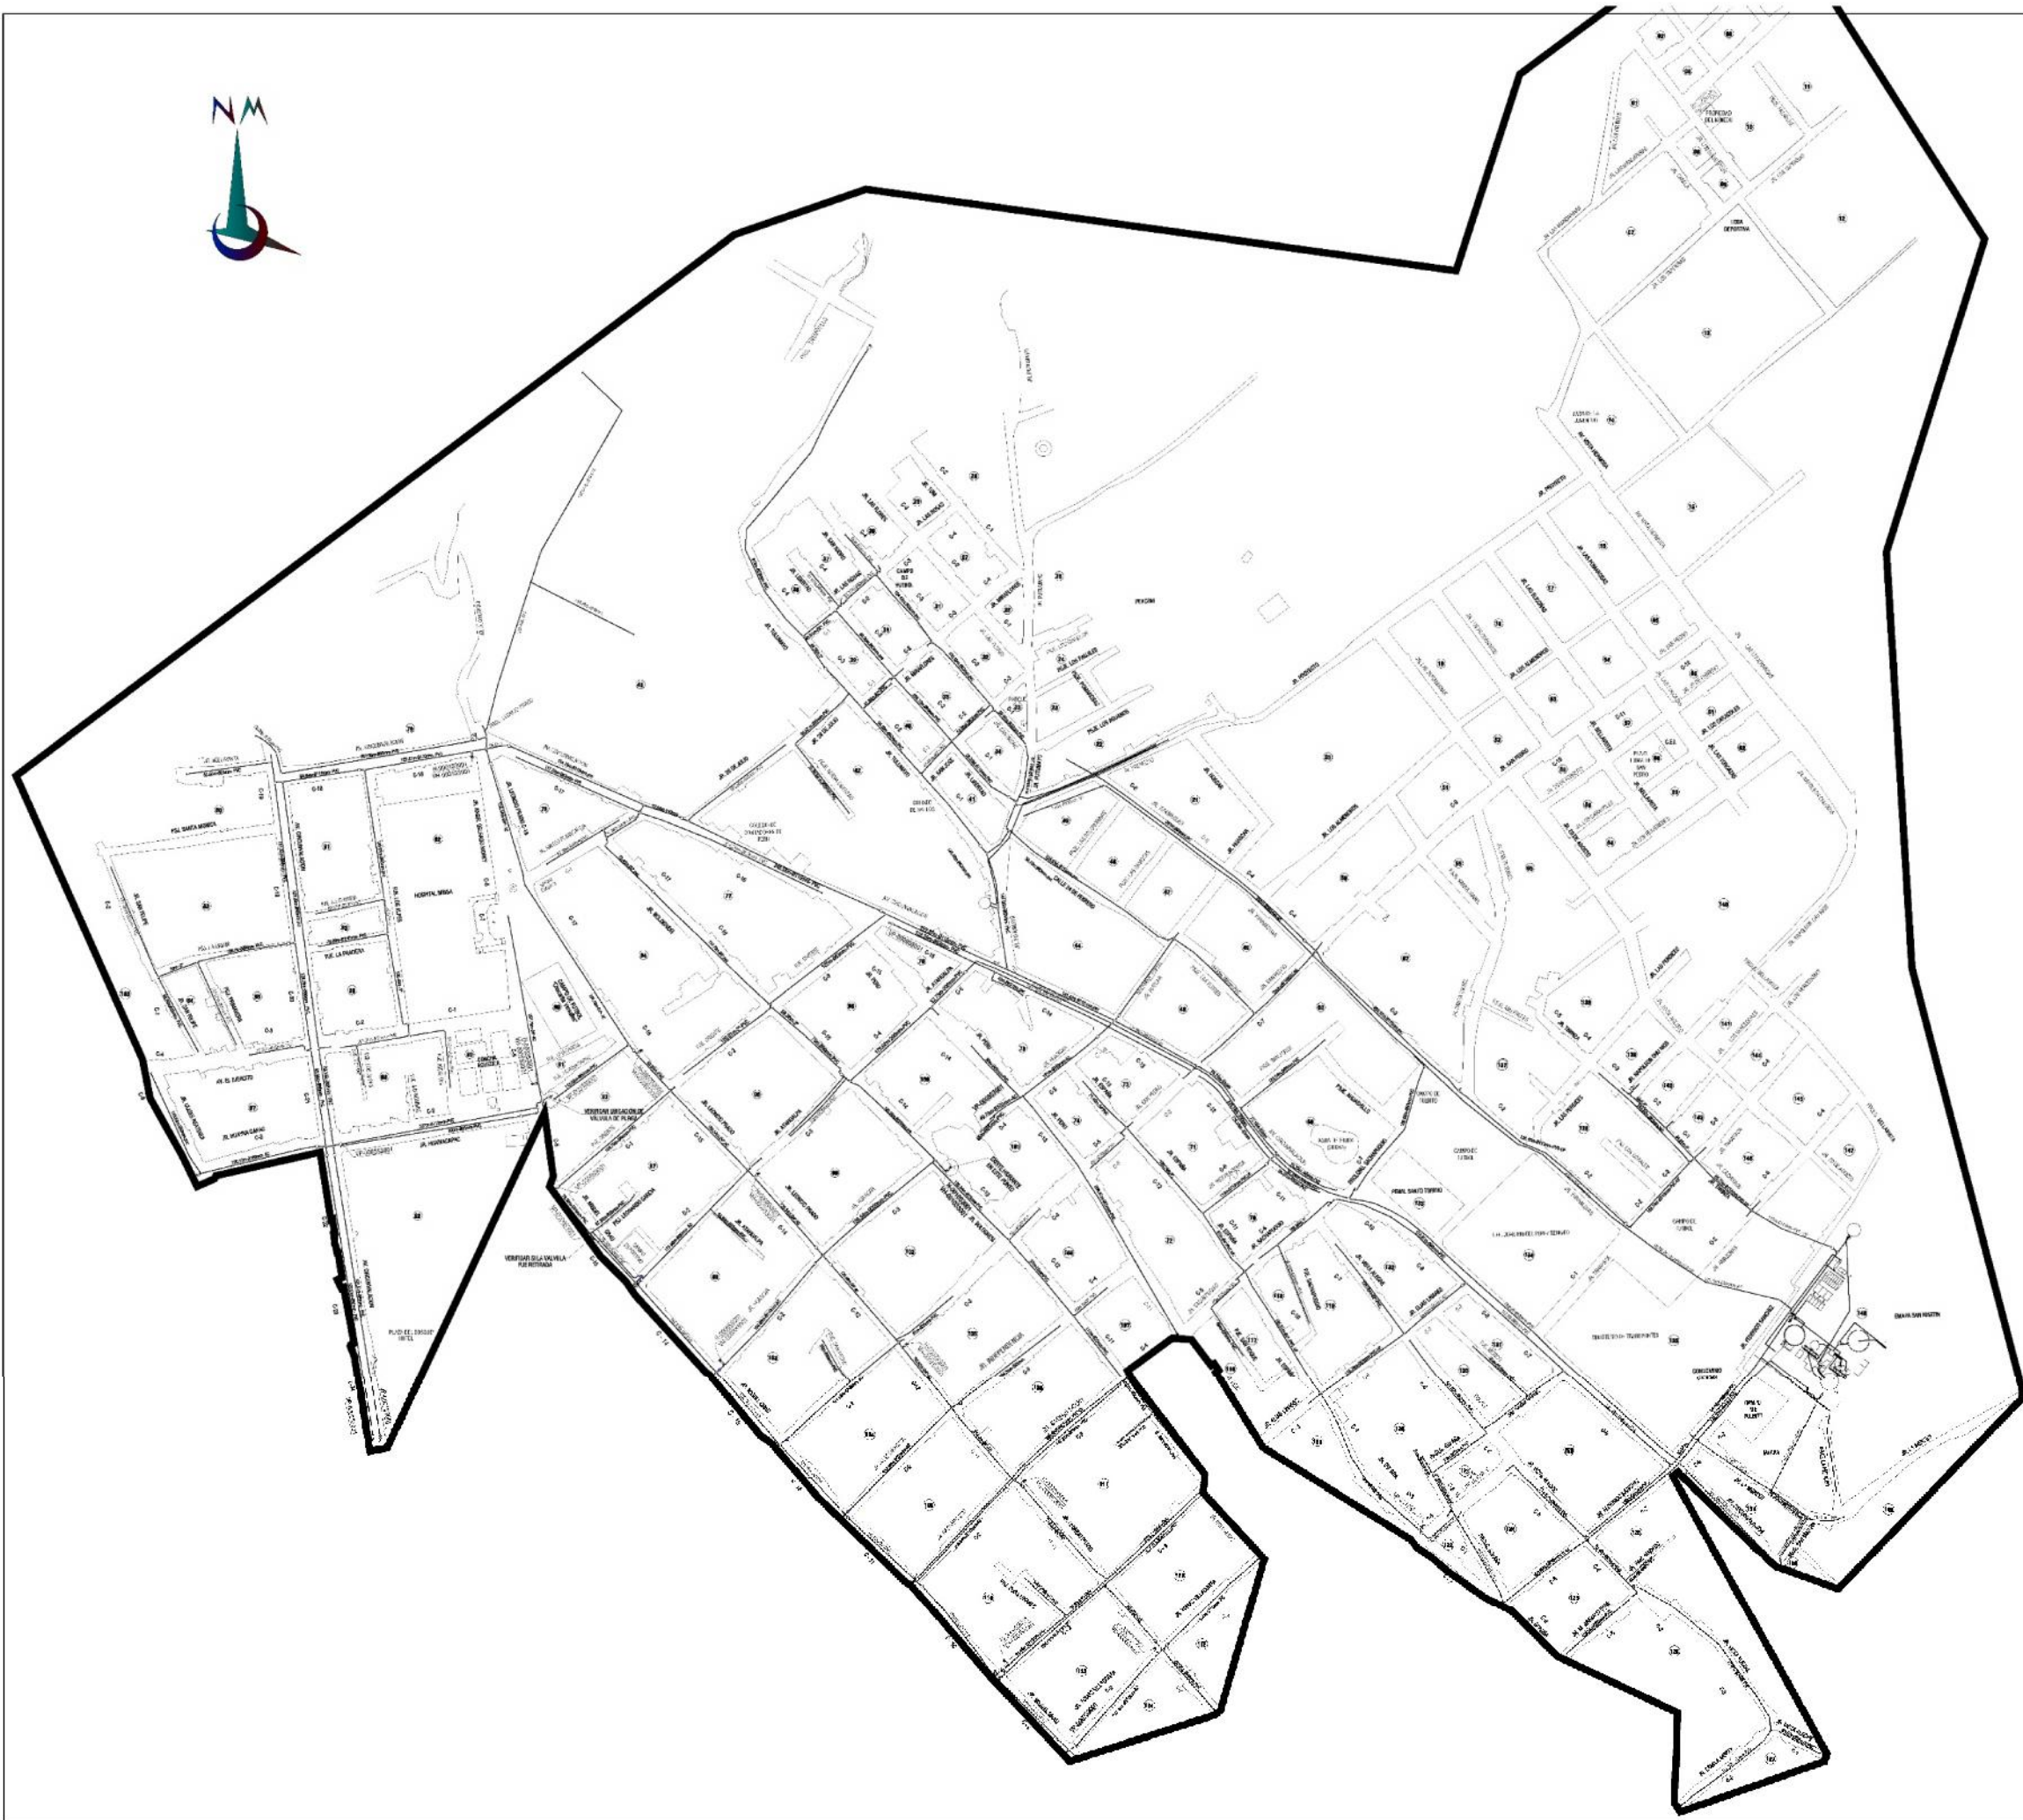
8.1.3. SECTOR OPERACIONAL N° 03

| SECTOR 3 | RESERVORIO 900 | SHILCAYO |
